年度	平成 25 年度
路線名	達布小平町線
工事名	増毛稲田線外 交安工事 雪況調査その2
図面名	調査結果図面
縮尺	図面番号 2葉の内2号
年月	平成 26 年 3 月
受託者	北海道土木設計株式会社
北海道留萌建設管理部

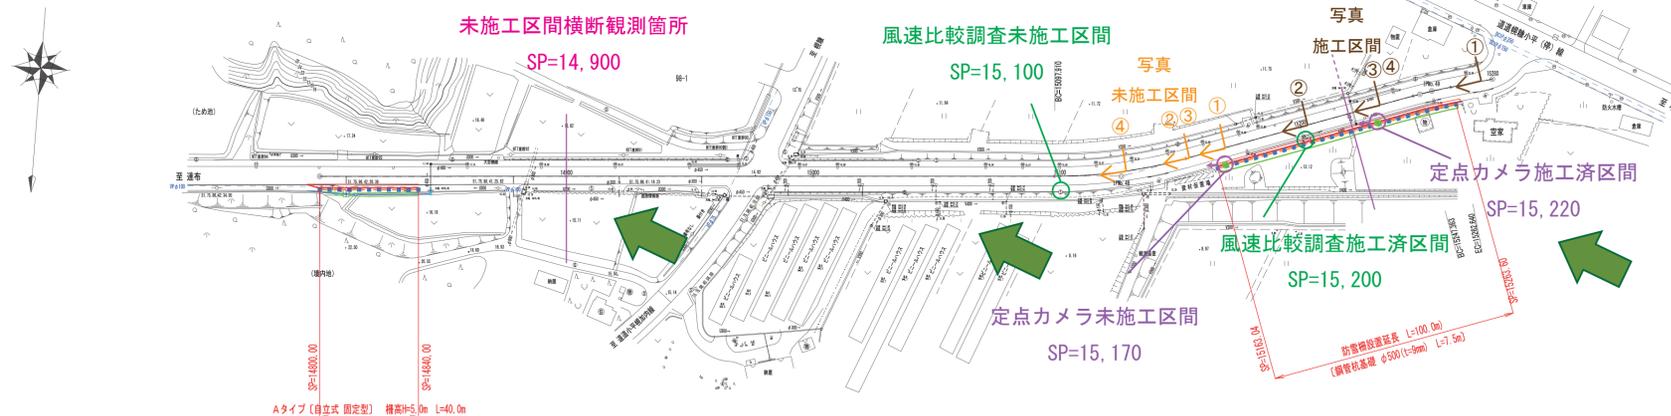
未施工区間の風速に対する施工区間の風速比は北 風 : 0.23  
西北西風 : 0.60

高性能防雪柵による減風効果が確認された

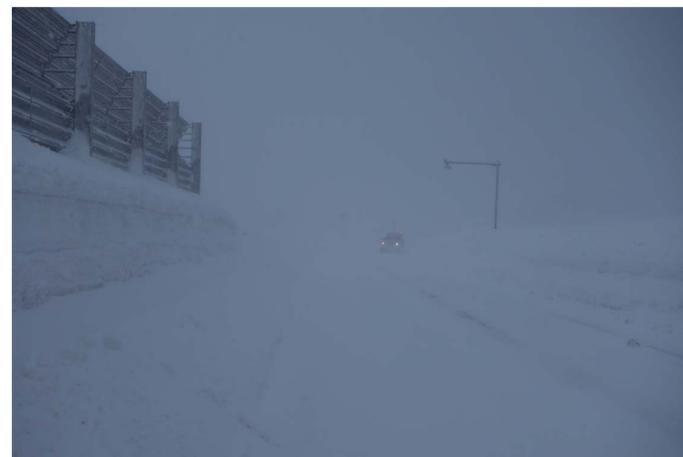
視程障害状況 (3月7日)  
未施工区間に車両 (ヘッドライト) が確認できる
